# 激光光谱原位统计分布分析技术测定汽车板表面线状缺陷中异常元素

**摘要:**用激光光谱原位统计分布分析方法(LIBSOPA)获得汽车板表面线状缺陷样品元素分布的信息。运用激光光谱定量分析、深度扫描和一维表面线扫描结合的方法得到缺陷部位和非缺陷部位的元素含量信息,然后与实际样品位置信息对应,从而得到垂直线状缺陷方向各相关元素的分布分析数据。采用激光光谱原位统计分布分析方法获得的汽车板表面线状缺陷异常元素的数据与其他方法(扫描电镜,辉光光谱法)的分析结果相符。该方法具有激发斑点小、微损分析、原位分析等优点,尤其在分析镀层覆盖下的线状缺陷方面优势明显,可以用于汽车用薄板表面线状缺陷异常元素的甄别,为改进生产工艺提供了新的判据。

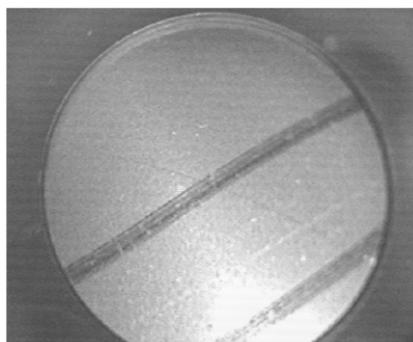
图 4 线状缺陷样品实拍照片(样品号:0609)

图 4 为某线状缺陷样品实拍照片, 两边平行的粗线条是标记线, 中间白色暗线是缺陷带。在 2.1 选择的条件下对缺陷位点和非缺陷位点分别做深度分析, 其中纵坐标表示脉冲次数, 横坐标表示元素信号强度, 实验结果如图 5 所示。由图 5 可以看出, 缺陷位置和非缺陷位置有明显的差别, 集中表现在第 6~20 脉冲这一深度区域, 从这一区域选择合适的积分区段, 用于样品表面深度扫描。

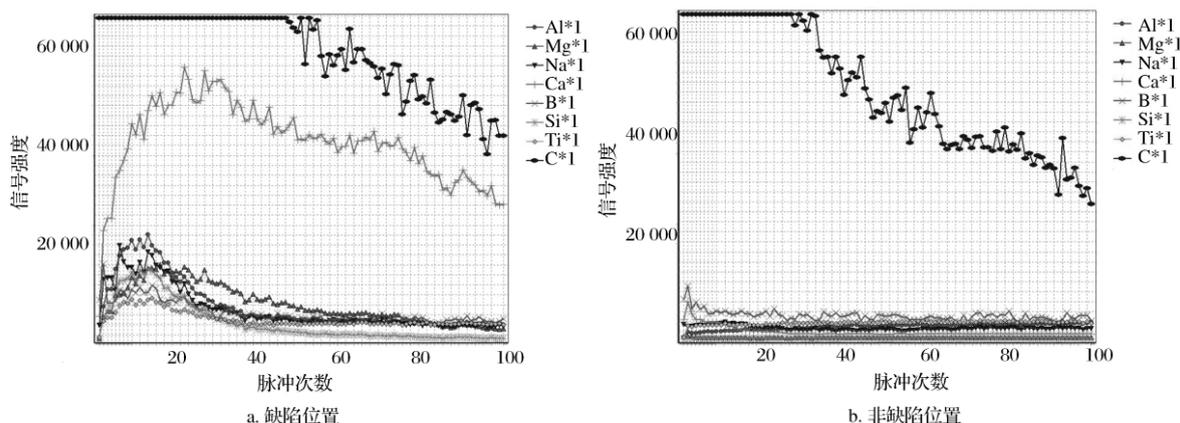
图 5 缺陷位点和非缺陷位点相关元素深度分布分析图比较

表 2 中加“\*”的元素为检测到的异常元素, 其中 Si、Ca、Mg 等元素强度相差 10 倍以上。Al、Na、Si、Ca、Mg 都是保护渣常见的元素, 由此可以推测该线状缺陷来自于保护渣。

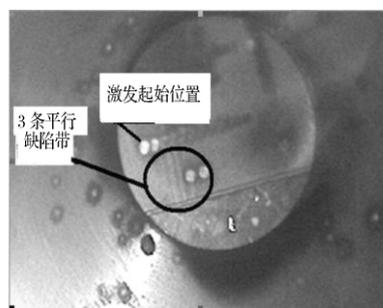
图 6 某汽车板表面带缺陷样品(样品号:8801)

用建立的表面一维线扫描的方法对带缺陷汽车板样品(样品号:8801)进行了实测, 如图 6 所示。样品表面有三条平行的缺陷线, 激光烧蚀斑点按照垂直该线的方向, 其中第 3, 4, 5 三个激发斑点分别落在三条平行的缺陷线上。激光原位垂直表面缺陷一维线扫描结果如图 7 所示。

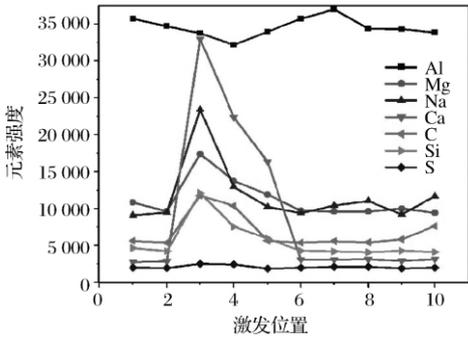
图7 激光原位垂直表面缺陷一维线扫描结果

由图 7 可以看出, Si、Ca、Mg、Na、C、S 等元素在缺陷位点含量异常, Al 元素含量未见明显异常, 判断该线状缺陷可能来自于保护渣夹杂。辉光光谱以及扫描电镜能谱缺陷-非缺陷结果对比

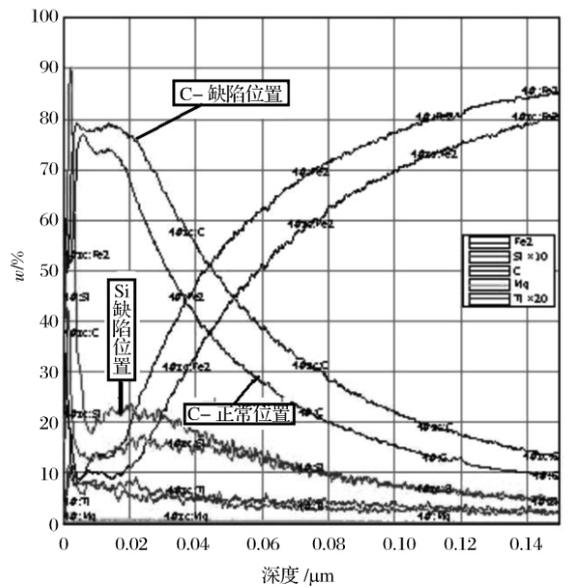
图8 辉光光谱缺陷一非缺陷结果叠图对比

辉光光谱结果表明, 缺陷位点 C、Si 元素含量明显偏高, 与激光光谱测定结果相符。扫描电镜可以看到缺陷部位有明显的夹杂, 该夹杂位点能谱分析结果显示, Si、Ca、Mg、C、S、Cr 元素含量

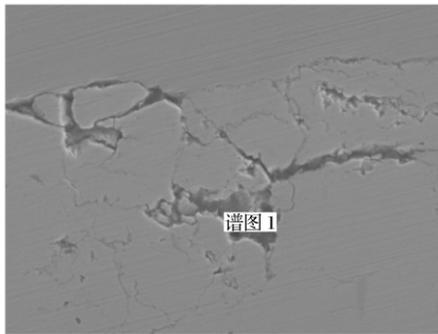
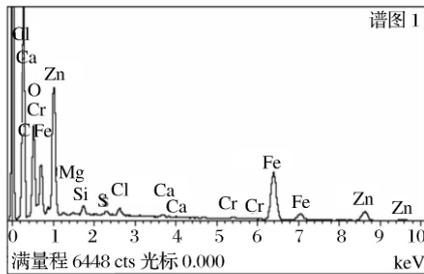
异常, 相邻同等深度位置没有发现异常元素。辉光光谱以及扫描电镜能谱分析结果与激光光谱原位统计分布分析的结果一致。

a, c 为缺陷位点的形貌及能谱分析结果; b, d 为相邻非缺陷位置的形貌及能谱分析结果。
