# 激光光谱原位统计分布分析技术测定汽车板表面线状缺陷中异常元素

**摘要:**用激光光谱原位统计分布分析方法(LIBSOPA)获得汽车板表面线状缺陷样品元素分布的信息。运用激光光谱定量分析、深度扫描和一维表面线扫描结合的方法得到缺陷部位和非缺陷部位的元素含量信息,然后与实际样品位置信息对应,从而得到垂直线状缺陷方向各相关元素的分布分析数据。采用激光光谱原位统计分布分析方法获得的汽车板表面线状缺陷异常元素的数据与其他方法(扫描电镜,辉光光谱法)的分析结果相符。该方法具有激发斑点小、微损分析、原位分析等优点,尤其在分析镀层覆盖下的线状缺陷方面优势明显,可以用于汽车用薄板表面线状缺陷异常元素的甄别,为改进生产工艺提供了新的判据。

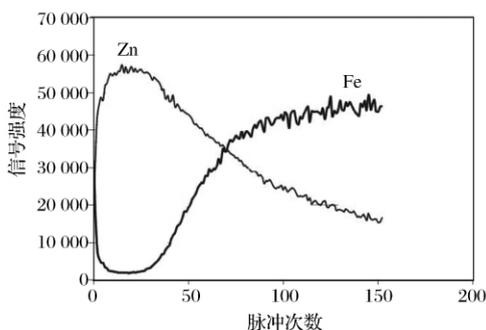
图 2 热镀锌样品元素深度分布图

由图 2 可以看出, 镀层元素 Zn 在约 30 个脉冲之内一直保持较高的信号, 且基本没有下降。基体铁元素在约 30 个脉冲内也基本没有变化, 保持在很低的水平。约 30 个脉冲之后, 镀层元素信号开始下降, 基体信号逐渐上升。图 2 开始时信号比较异常可能是实际样品表面状态洁净度的原因所致, 因为新磨样品表面没有明显的上升和下降过程。剥蚀 200 个脉冲后, 样品表面烧蚀坑在扫描电镜下的图像如图 3 所示。在这样的剥蚀效果下, 高等汽车面板表面缺陷能够大量均匀剥蚀出来, 达到较佳的实验效果。
